Avanço do ataque do ácido acético ao concreto - influência da idade de exposição

R. A. Medeiros-Junior^{1*}, M. G. Lima², V. C. C. Araújo³, M. C. Ligiera³

Resumo:

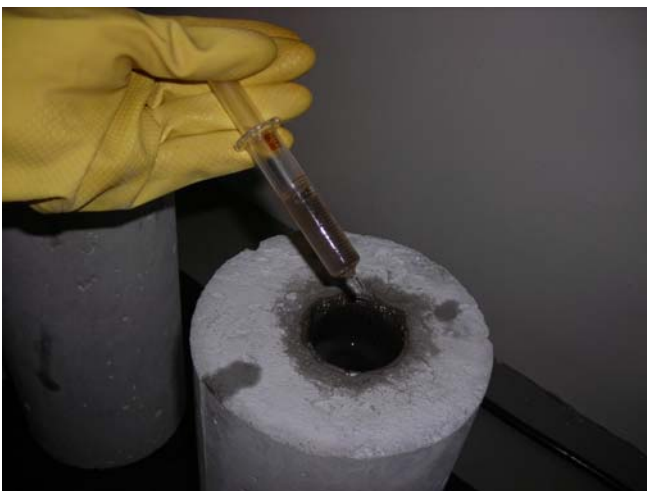
Figura 2. Renovação do ácido acético

Posteriormente, parte dos corpos de prova foi exposta ao ataque ácido após cura úmida por 14 dias. Outra parte dos corpos de prova foi exposta ao ataque ácido após cura úmida por 28 dias de idade. A cura úmida foi realizada em câmara úmida. Após a exposição inicial e permanente ao ácido acético, no ambiente de laboratório, durante o período de um ano, os corpos de prova de concreto foram fotografados e a substância (ácido acético) renovada uma vez na semana (Figura 2). O acompanhamento do ataque foi realizado semanalmente, através de fotografias de todos os corpos de prova, de forma a se ter, com isso, a situação instantânea do ataque, possibilitando a comparação ao final de um ano e o acompanhamento da evolução deste ataque. As mudanças mais severas no aspecto visual dos corpos de prova foram percebidas aproximadamente aos 60, 210 e 365 dias. Portanto, esses serão os resultados apresentados neste artigo para o acompanhamento visual do ataque.

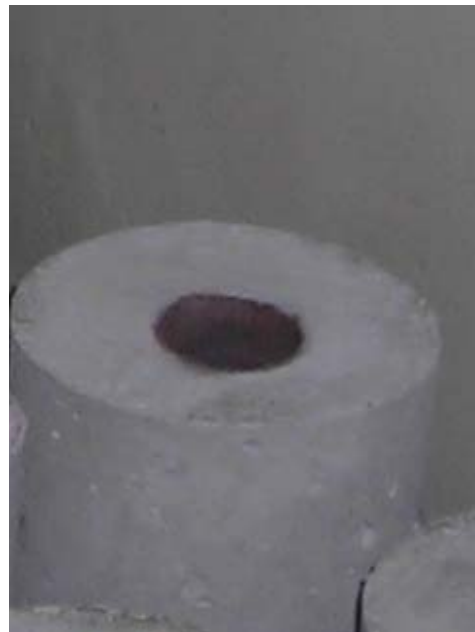
Figura 3. Aspecto dos corpos de prova no início da exposição

A Figura 3 mostra o aspecto dos corpos de prova no início da exposição do concreto ao ácido, tanto para os corpos de prova submetidos aos 14 dias de idade, como os submetidos aos 28 dias.

Tanto os corpos de prova com 14 dias de idade, como os corpos de prova aos 28 dias apresentaram o mesmo aspecto visual no início da exposição do concreto ao ácido acético. No entanto, após 60 dias de idade, os corpos de prova com idade inicial de exposição ao ácido aos 14 dias e aos 28 dias de idade apresentam as primeiras diferenças no acúmulo de substância ao redor do orifício onde se acumula o ácido acético, conforme a Figura 4.

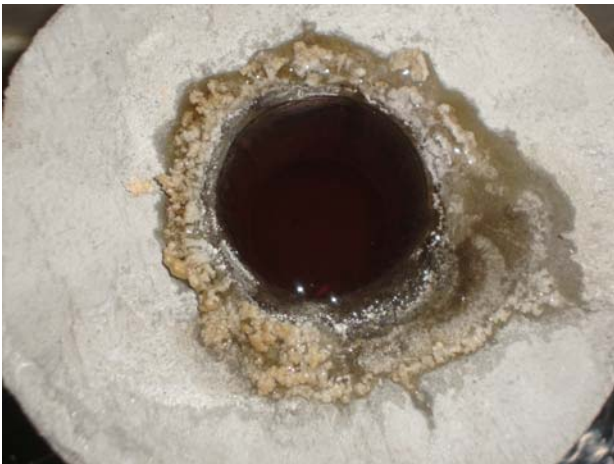
Figura 4. Corpos de prova com 60 dias de idade: (a) exposição inicial ao ácido acético aos 14 dias; e (b) exposição inicial aos 28 dias

Portanto, de acordo com a Figura 2, já aos 60 dias pode-se observar o maior ataque acontecendo no corpo de prova exposto inicialmente ao ácido aos 14 dias. A pasta de cimento desses corpos de prova se desintegrava com maior facilidade do que a pasta de cimento do concreto exposto ao ácido aos 28 dias. É importante destacar que há dois efeitos acumulativos atuando na comparação entre as duas condições: (1) o maior período de cura – 14 dias a mais; e (2) o menor tempo total de exposição ao ácido – 14 dias a menos. Ou seja, os corpos de prova com exposição inicial ao ácido aos 28 dias de idade, além de permanecerem 14 dias a mais em processo de cura, também foram submetidos 14 dias a menos ao ácido acético do que os corpos de prova com exposição inicial aos 14 dias.

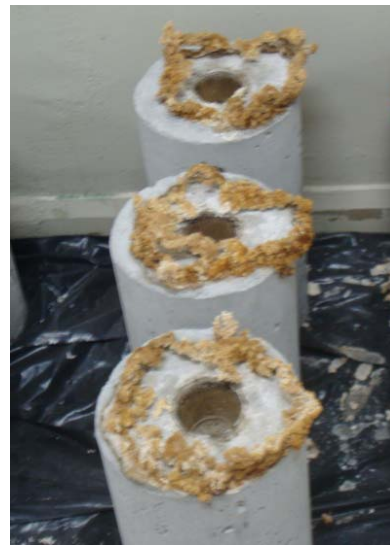
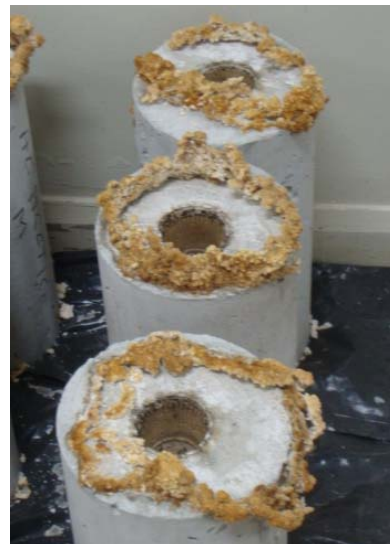
Figura 5. Corpos de prova com 210 dias de idade: (a) exposição inicial aos 14 dias; e (b) exposição inicial aos 28 dias

No entanto, ao longo do tempo, o ataque do ácido acético as duas condições dos corpos de prova tendeu a se igualar, em termos de aspectos visuais. As Figuras 5 e 6 mostram os

corpos de prova com 210 dias de idade e 365 dias, respectivamente

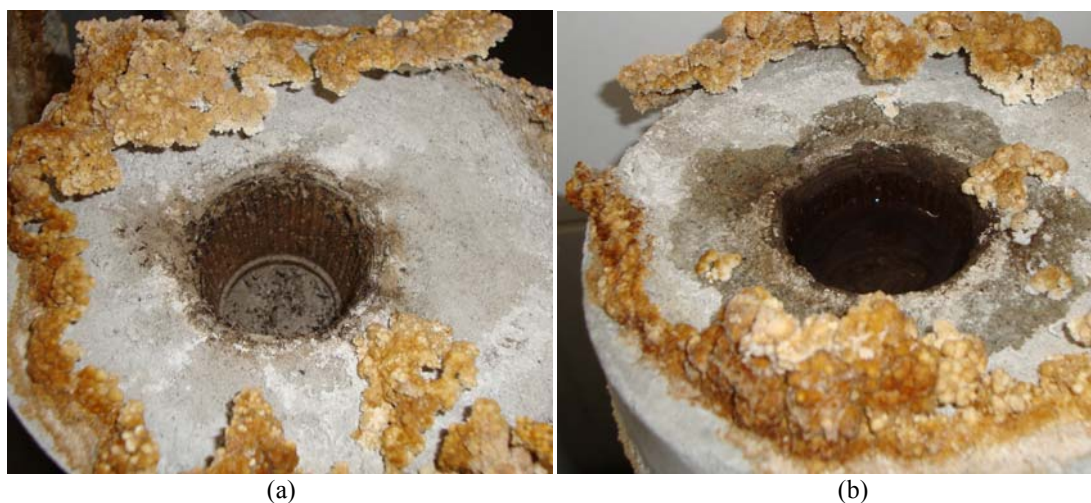
Figura 6 – Corpos de prova com 365 dias de idade: (a) exposição inicial aos 14 dias; e (b) exposição inicial aos 28 dias.

Conforme a Figura 6, após 1 ano de exposição ao ácido acético, ambos os corpos de prova (exposição inicial aos 14 e 28 dias de idade) apresentam formação de uma crosta amarelada na superfície do concreto, resultante da dissolução do gel C-S-H, e grande desagregação no concreto.
